Numéro 4/2011

Feedback

TP 6980F
(12/2011)

Rapports de difficultés en service de l'aviation canadienne

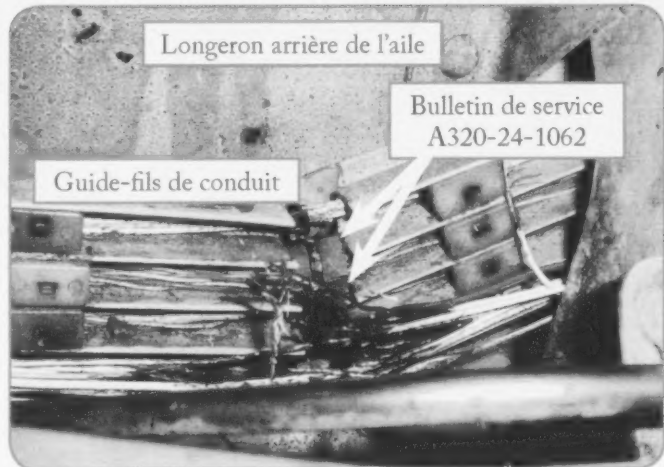
Les autres systèmes touchés par le câblage défectueux comprenaient notamment le robinet d'alimentation carburant basse pression du moteur numéro 1, les feux de position et les feux à éclats de l'aile gauche.

Le câblage a été réparé et l'aéronef a été remis en service.

La consigne de navigabilité (CN) 2008-0051R1 de l'Agence européenne de la sécurité aérienne (AESA) exigeait l'incorporation du bulletin de service (BS) d'Airbus numéro A320-24-1062 qui prescrivait l'installation d'un revêtement isolant pour les parcours de câbles intérieurs ou « S ».

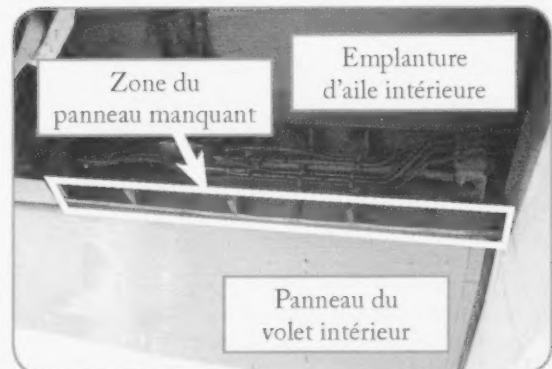
Au cours d'une inspection extérieure de l'aéronef effectuée dans le cadre d'une maintenance sur piste, on a découvert l'absence d'un panneau riveté, en avant du volet intérieur de l'aile droite.

L'aéronef a été réparé conformément aux prescriptions du Manuel de réparation structurale (MRS). Un nouveau panneau d'aile a été installé et l'aéronef a été remis en service.

La CN 2006-0107 de l'AESA avait été publiée et rendait obligatoire une inspection non récurrente des fixations de soutien et de la structure environnante du panneau d'aile défectueux.

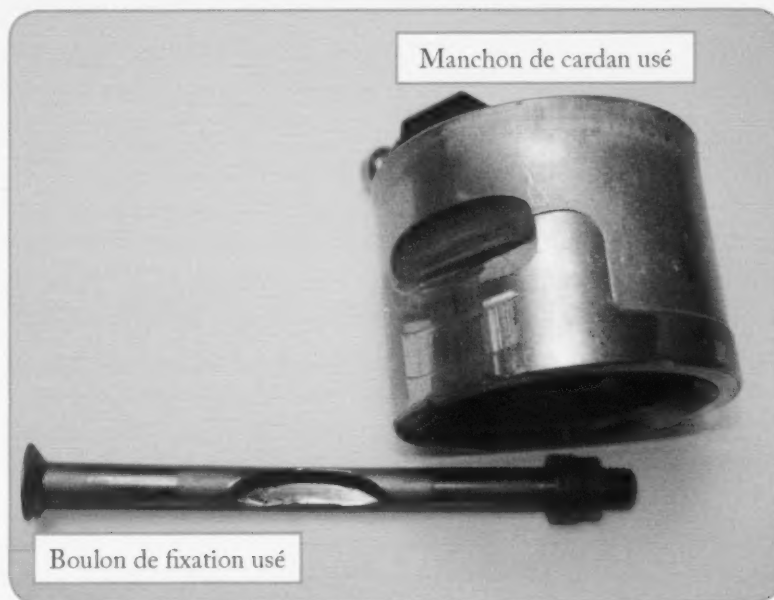
Le déplacement de ces manchons a causé une usure excessive des boulons de fixation qui maintiennent le manchon à l'intérieur du cardan.

La photo à droite montre l'usure anormale du boulon de fixation et du manchon de cardan. Les deux pièces ont été remplacées et l'aéronef a été remis en service.

Le Fleet Team Digest (FTD) 737NG FTD-27-03006 de Boeing décrit de façon détaillée le risque lié à l'application excessive de pression lors du graissage du manchon de cardan avec un pistolet graisseur. La pression force le manchon à sortir de son siège et à frotter contre le boulon de fixation.

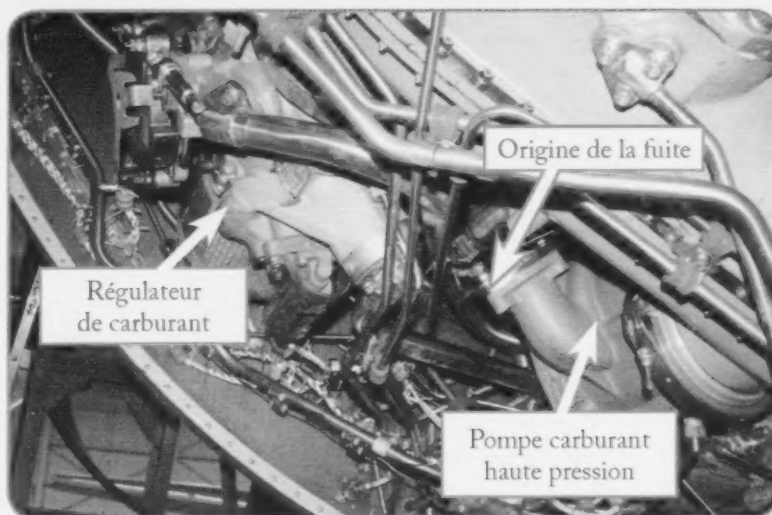
Pendant le vol de croisière, une fuite dans le moteur de droite a causé un important déséquilibre de la charge de carburant. L'équipage a déclaré une urgence et dérouté le vol. À l'arrivée, le réservoir de carburant de droite contenait 1500 litres de carburant de moins que le réservoir de gauche.

Le personnel de maintenance a découvert qu'il y avait une fuite au niveau du joint torique de la conduite d'alimentation de la pompe carburant haute pression du moteur de droite. Le joint torique a été remplacé et l'aéronef a été remis en service.

La cause de la défaillance du joint torique n'a pas été déterminée, mais on soupçonne que le nouveau joint torique a été endommagé ou mal installé lors du remplacement de la pompe.

Transports Canada, Aviation civile (TCAC) souhaite souligner le fait qu'il est important que le personnel de maintenance suive toutes les procédures indiquées dans le manuel de maintenance et applique les précautions requises lors de la manutention des pièces. ✖

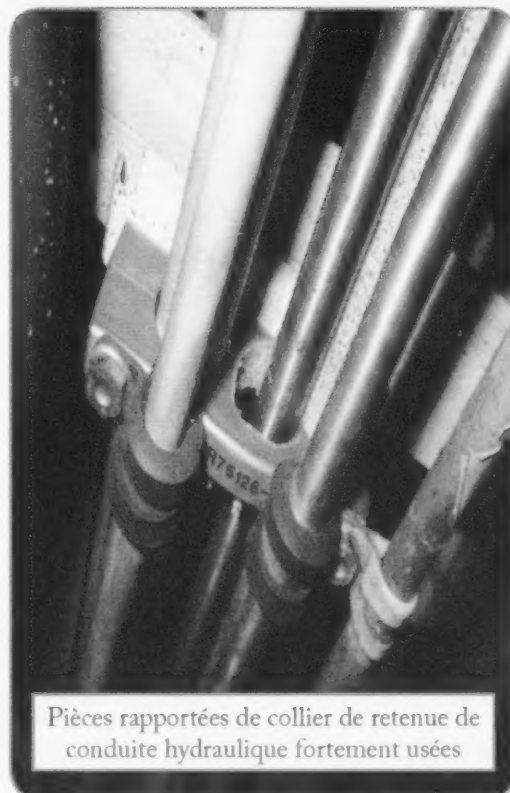
Cet incident souligne le fait que l'usure des pièces rapportées des colliers de retenue signalait la présence d'une défaillance plus importante ailleurs dans le circuit.

Pièces rapportées de collier de retenue de conduite hydraulique fortement usées

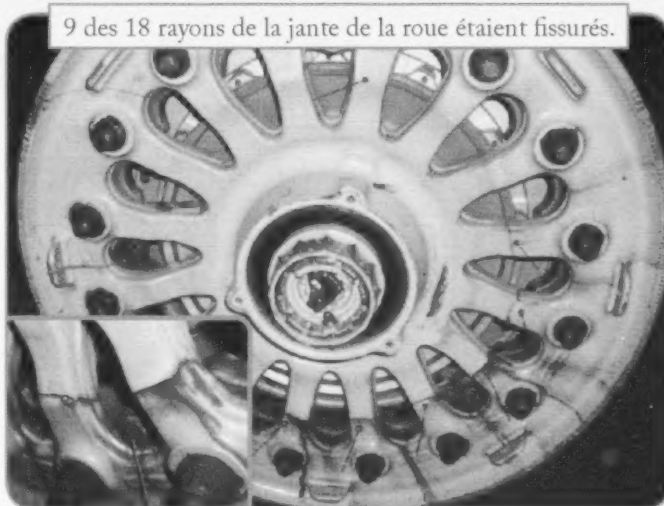
Lors d'une vérification d'entretien courant, on a remarqué que plusieurs rayons de la jante de la roue numéro 2 du train d'atterrissage principal (côté intérieur gauche) étaient fissurés.

Une inspection visuelle minutieuse de toutes les roues du train d'atterrissage est une des tâches essentielles à accomplir lors de la vérification extérieure qui précède tous les départs et lors des vérifications d'entretien. ✖

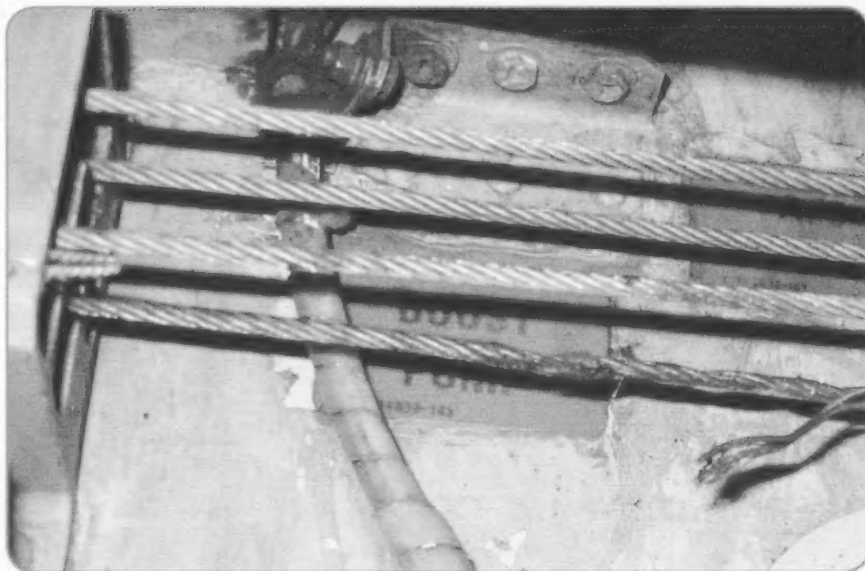
Dans le cadre d'une inspection du câble de l'aileron droit, on a découvert qu'il était considérablement effiloché et qu'il commençait à se défaire. Le point de défaillance du câble (référence voilure 181) se situe dans une chape de câble du longeron arrière, à l'endroit où se trouvent des galets de guidage en aluminium (référence FL4C6 2). D'ailleurs, il est presque impossible de voir cette section particulière du câble quand le frein de gouverne est enclenché et/ou quand l'aileron est en position neutre, car elle est alors cachée par la chape de câble.

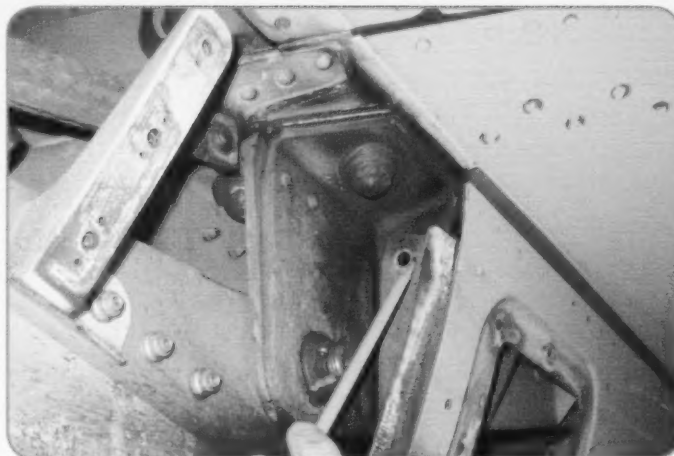
Au cours d'une « visite N1 » d'entretien lourd de l'aéronef, l'inspection du mât de gauche a révélé qu'il manquait plusieurs pièces de fixation sur la partie inférieure arrière du carénage. Les deux goupilles à déclenchement rapide du carénage rigide du mât étaient tombées, ainsi qu'un des quatre boulons de fixation du milieu. Ces pièces ont été trouvées au fond du carénage. Sur le mât de droite, il manquait les deux goupilles à déclenchement rapide de devant ainsi que trois des quatre boulons de fixation du milieu. Les goupilles et deux des trois boulons manquants ont été trouvés à l'intérieur du carénage. Dans les deux cas, les quatre boulons de fixation avaient été installés et serrés correctement.

L'exploitant en question a obtenu l'approbation technique du constructeur du matériel et de la compagnie pour l'installation d'un boulon de fixation un peu plus long, et pour réinstaller de nouvelles goupilles « PIP » à déclenchement rapide.

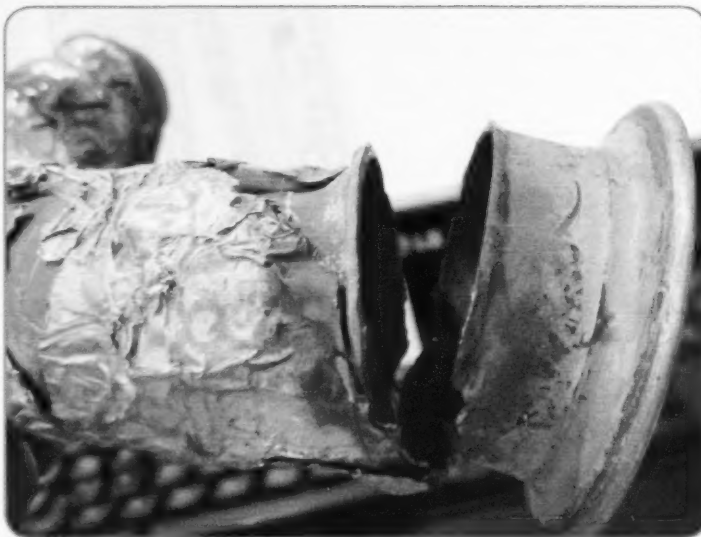
Pendant l'inspection subséquente de la canalisation de la gaine de prélèvement d'air de l'aile droite, le service de maintenance a découvert que le tube qui reliait la vanne modulatrice de droite à la turbine de refroidissement de droite était fendu en deux.

Le tube a été remplacé, un point fixe au sol a été effectué et l'aéronef a été remis en service.

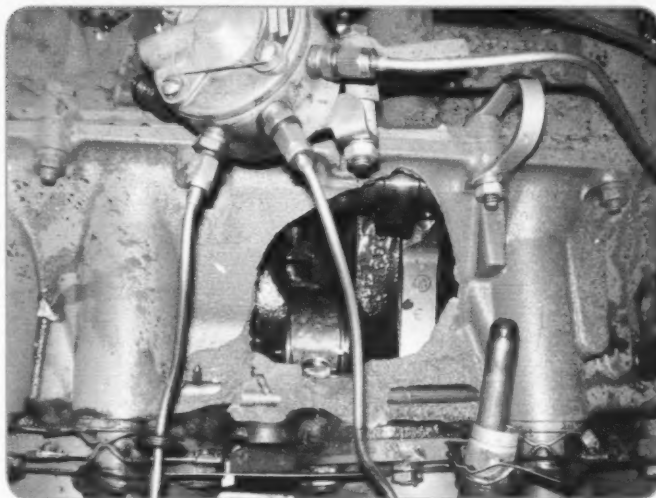
Le pilote a signalé une forte explosion suivie d'une panne moteur. Il a fait un atterrissage en vol plané dans un champ dégagé au cours duquel la cellule n'a pas été endommagée. L'aéronef a été déplacé puis transporté jusqu'à un atelier de réparation où l'on a mené une enquête plus poussée. On a enlevé les panneaux du capot moteur et constaté la présence d'un gros trou dans le carter du moteur, près de l'alésage de poussoir d'admission d'air du cylindre numéro 3. De gros débris du carter ont été retrouvés sur le dessus du carter du moteur, au-dessus de la zone du cylindre numéro 2. Le motoriste Lycoming a été informé de la défaillance, et un représentant des services techniques est venu enquêter sur place.

Les premières constatations portent à croire que la bielle numéro 4 s'est brisée tout juste sous le piston et qu'elle a transpercé le carter du moteur entre les cylindres numéro 3 et 4.

La cause de la défaillance des bielles a été le résultat d'un bouchon de l'axe de piston qui manquait. On rappelle aux spécialistes de la maintenance qu'il faut suivre toutes les directives du motoriste. ✱

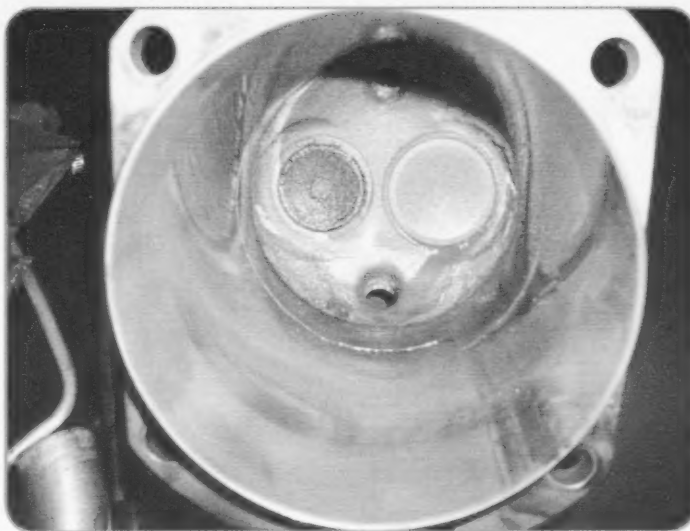
Le moteur s'est soudainement arrêté en vol. L'aéronef a atterri, et le moteur a été retiré pour être inspecté en atelier. Son désassemblage a révélé une défaillance du cylindre numéro 4 causée par une fissure dont l'origine se trouvait près de la partie supérieure du cylindre, laquelle s'était propagée graduellement sur presque toute sa circonférence. Cette défaillance a entraîné le grippage du moteur. Le cylindre en question semble avoir été révisé sur place, et il a été envoyé au Bureau de la sécurité des transports (BST) aux fins d'inspection. La dernière entrée faite dans le livret moteur signale un temps depuis révision (TSOH) de 488,9 heures. La dernière révision du moteur remonte au 19 juin 2009, et celui-ci a été posé le 23 octobre 2009.

Avant la défaillance catastrophique, il est probable que la fissure en question était difficile à détecter au moyen d'une technique d'inspection visuelle. Les révisions sur place doivent être exécutées conformément aux directives du motoriste et doivent inclure toutes inspections non destructives requises effectué par un atelier dûment agréé. ✖

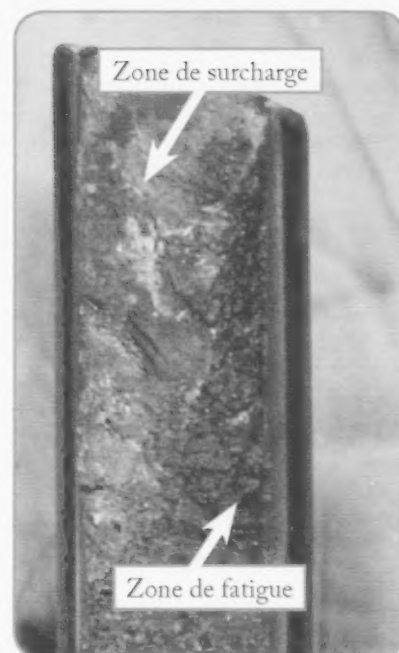
L'examen en cours de démontage a révélé que le module de la turbine de travail était lourdement endommagé et que la défaillance provenait de cette zone. On a constaté que les aubes du 1er étage de la turbine de travail étaient rompues près de la plate-forme. La surface de la fracture était d'aspect rugueux et présentait les textures cassantes d'une rupture due à une surcharge. Les aubes du 2e étage de la turbine de travail étaient également rompues. L'emplacement des fractures sur les aubes variait entre la partie située tout juste au-dessous de l'extrémité carénée des aubes et celle située juste au-dessus de la plate-forme.

On a publié le bulletin de service (BS) 14369 pour prévenir une défaillance prématurée du moteur ainsi que le BS 14003 qui contient des recommandations relatives à la durée de vie des aubes du 2e étage de la turbine de travail des moteurs où l'on n'a pas encore exécuté le BS 14369. ✖
